## Studie proveditelnosti umístění systému vysokorychlostního dynamického vážení **SYDO Traffic CrossWIM**

Název : Studie proveditelnosti umístění systému vysokorychlostního dynamického vážení **SYDO Traffic CrossWIM** ve městě Velké Meziříčí  
Lokalita : Město Velké Meziříčí, silnice II/602  
Místo : Město Velké Meziříčí

Cílem studie je zjistit, zda je možné v předmětném úseku silnice II/602, tj. v katastru města Velké Meziříčí, umístit vysokorychlostní dynamické vážicí zařízení.

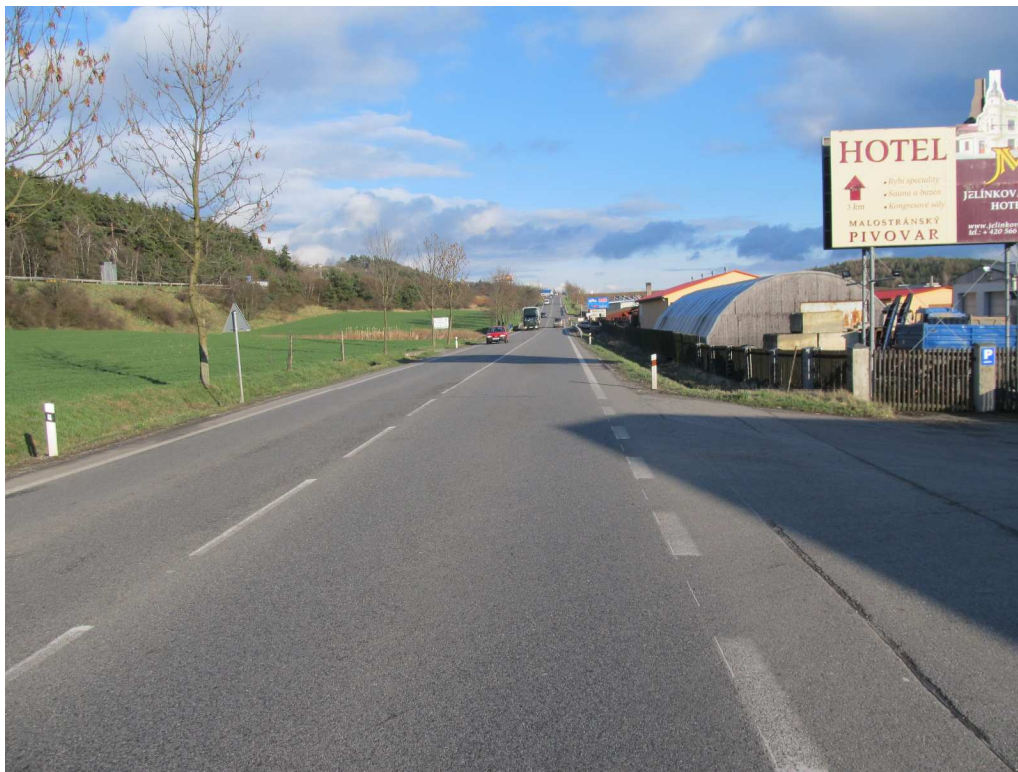
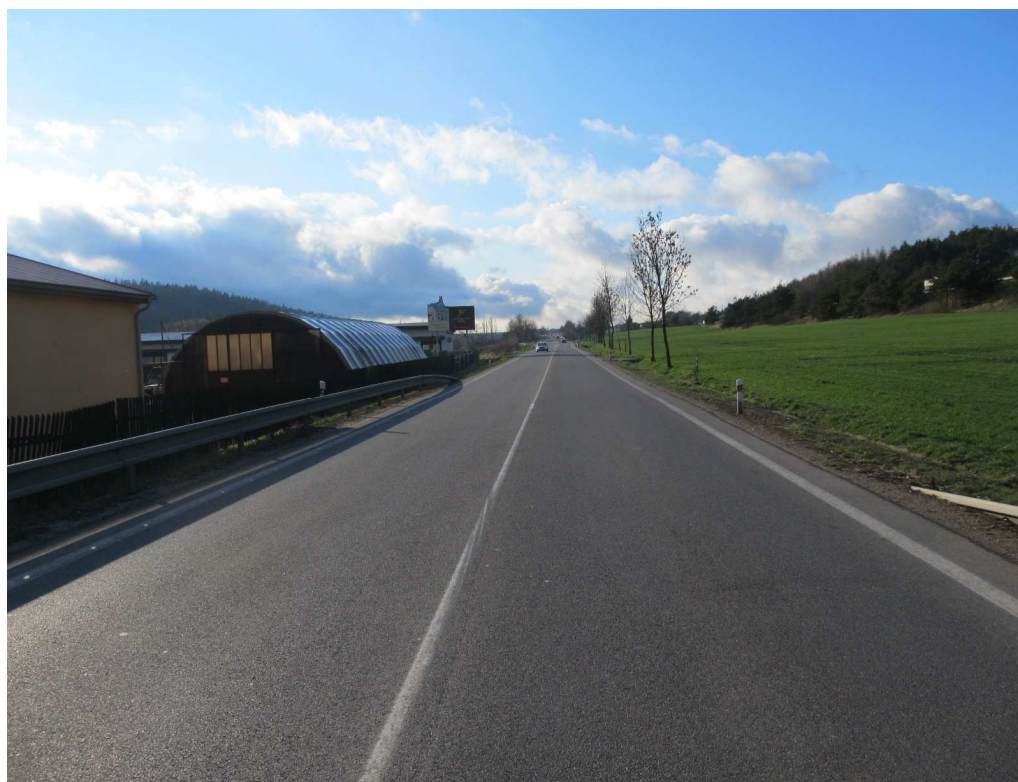
## Lokalita A)

Fotografie stávajícího stavu

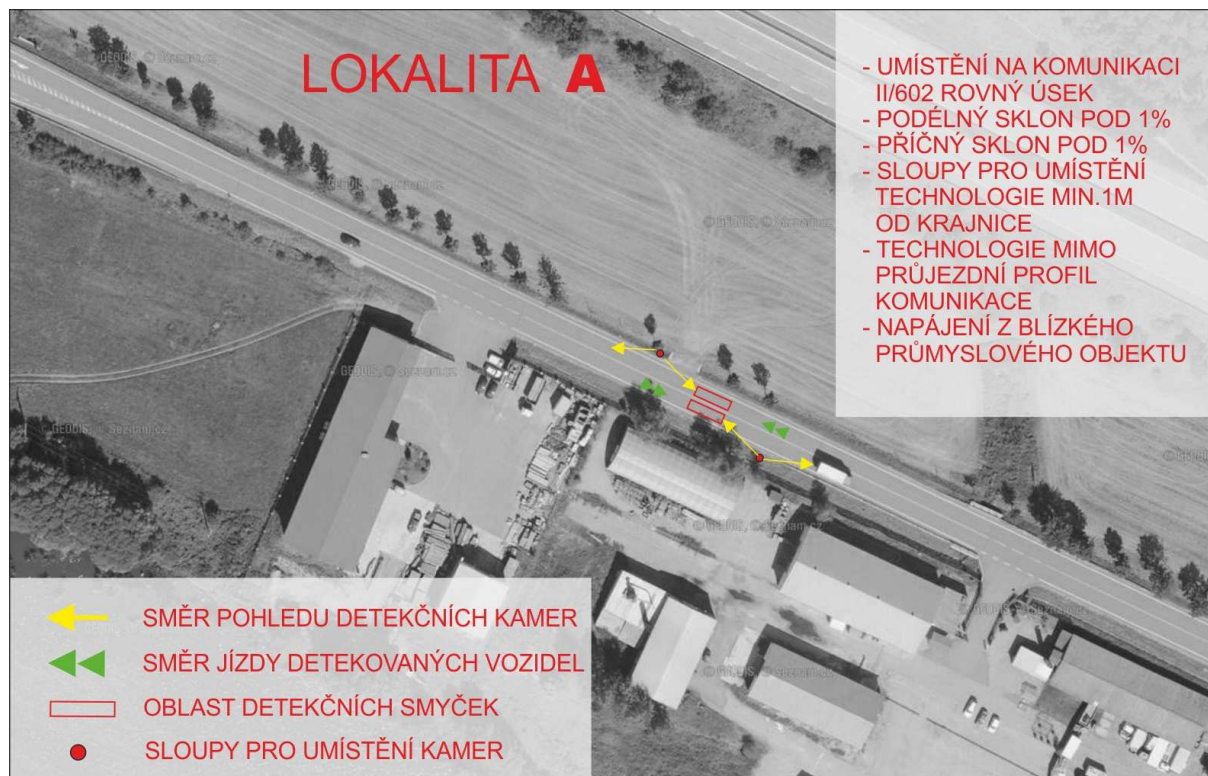
## LOKALITA A)

Ul. Jihlavská - příjezd do Velkého Meziříčí směrem od Jihlavy, silnice č. II/602, asi 800 metrů před značkou IS12A

Z hlediska umístění SYDO Traffic CrossWIM stanice nejlepší místo v celé zájmové oblasti. Jedná se o celistvý rovný úsek s pouze lokální odbočkou k průmyslovému objektu. Vozidla zde ve většině případů projíždí stabilní rychlostí. Připojení ve směru od Prahy je v poměrně velké vzdálenosti, navíc s malou intenzitou. Vozovka se v tomto místě pocitově jeví jako stabilní, na povrchu je mostku vedoucím na pole pouze jedna menší prasklina. Sloupy pro kamery by se daly umístit v bezprostřední blízkosti komunikace, což je předpoklad pro kvalitní detekci. Kabele pro kameru, případně napájecí kabel je možné přivést na druhou stranu komunikace pomocí poměrně jednoduchého protlaku.

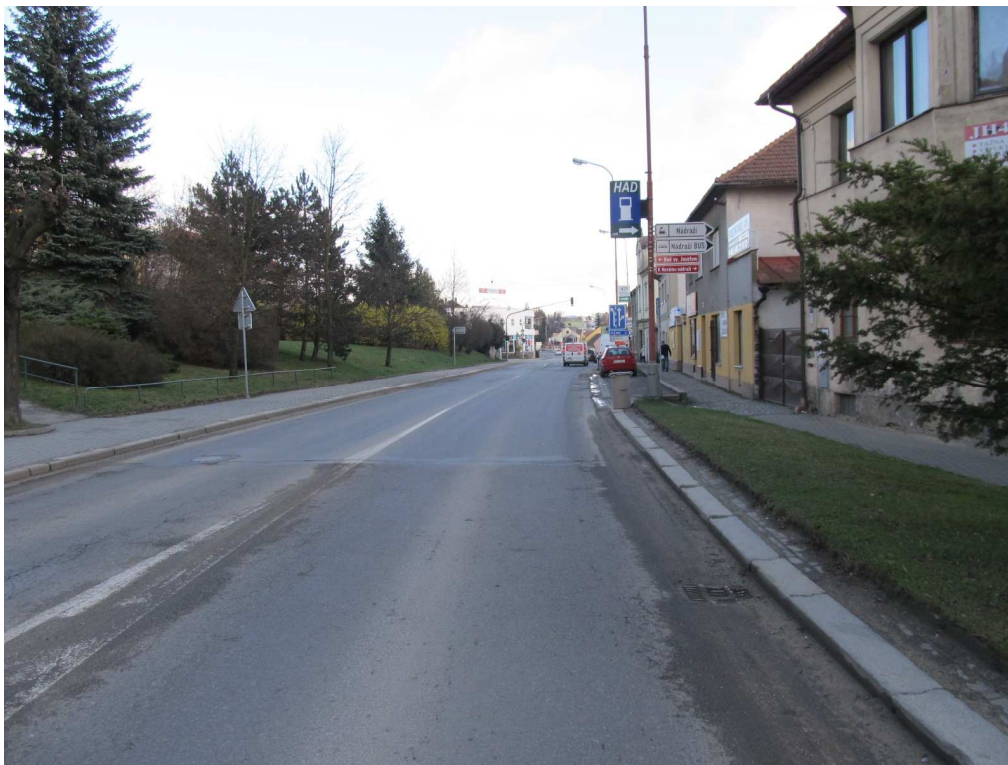
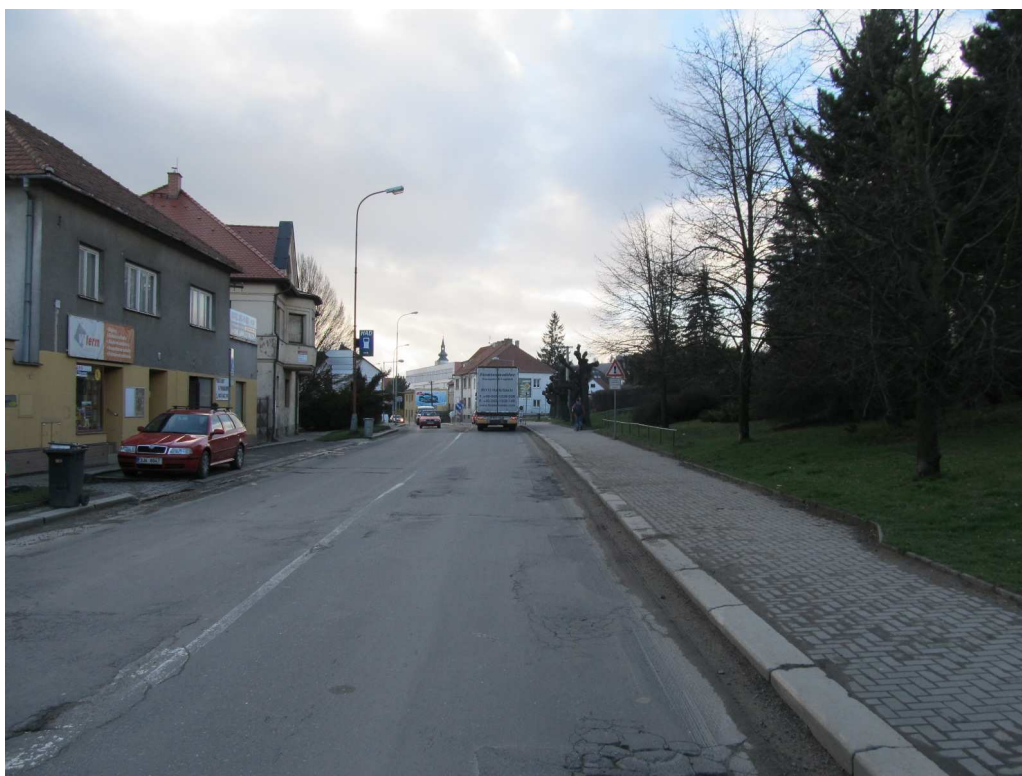
## LOKALITA B)

Fotografie stávajícího stavu
